**SE REQUIERE ACCION INMEDIATA**

Línea de vida autoretráctil 3M™ DBI-SALA® Sealed-Blok™ con función de recuperación seleccionados

Conjuntos de frenos de Línea de vida autoretráctil 3M™ DBI-SALA® Sealed-Blok™

3M está emitiendo este aviso de "Detener Uso y Remediar" para ciertas líneas de vida autorretráctiles 3M™ DBI-SALA® Sealed-Blok™ de 175 pies con función de recuperación.

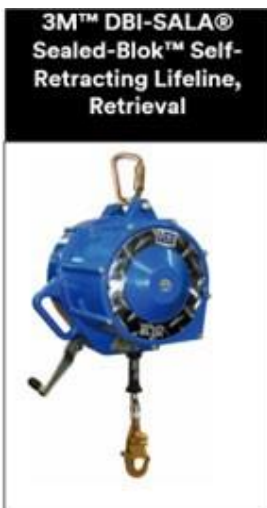
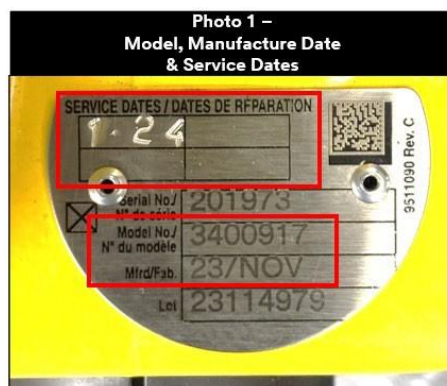
**Paso 1 a.** Localice el número de modelo en la etiqueta de identificación metálica (consulte la Foto 1). Si el número de modelo de su dispositivo aparece en la tabla a continuación, continúe con el **paso 2a**. Si el número de modelo no aparece en la lista a continuación, no es parte del aviso y puede devolverse al servicio.

**Paso 2a.** Localice los registros de fechas de fabricación y servicio en la etiqueta de identificación metálica. Si el dispositivo se fabricó o se reparó entre enero de 2022 y octubre de 2024, vaya al **paso 3a**. Si el dispositivo no se fabricó ni se reparó durante el período de tiempo afectado, no forma parte del aviso y puede volver a funcionar. (Consulte el Apéndice A para ver la marca de corrección en la etiqueta).

**Paso 3a.** Para los casos en los que se utiliza un SRL Sealed-Blok™ con función de recuperación afectado como medio de rescate principal para un evento de caída, hay dos opciones para la acción (consulte a continuación):

1. Retire el dispositivo del servicio y envíelo para su corrección inmediata, vaya al **paso 4a**.
2. Establecer un plan de rescate, que no dependa de la función de recuperación de Sealed-Blok™. Una vez que se implementa un nuevo plan de rescate, el dispositivo puede permanecer en uso para la funcionalidad de detención de caídas hasta que pueda enviarse a servicio y remediarse, consulte el **paso 4a**. Una vez que se remedia el dispositivo, se puede volver a poner en servicio completo con el plan de rescate original utilizando la función de recuperación. Si el dispositivo afectado no se está utilizando como plan de rescate principal, el dispositivo puede permanecer en uso para la funcionalidad de detención de caídas hasta que pueda enviarse al servicio y remediarse durante el servicio, consulte el **paso 4a**.

**Paso 4a.** Para comenzar el proceso de reparación de los dispositivos afectados, vaya a [www.3m.com/sealedblockrecall](http://www.3m.com/sealedblockrecall) y complete el formulario de admisión. No todas las opciones de corrección están disponibles inmediatamente en el momento de esta comunicación.

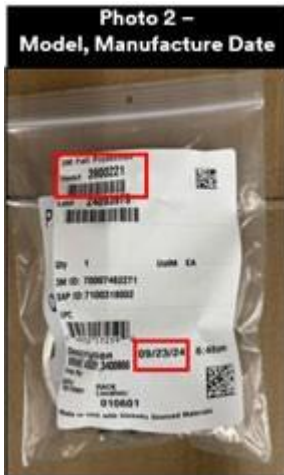
**Paso 1 b.** Con respecto a los conjuntos de frenos, ubique el número de modelo en la etiqueta (consulte la Foto 2). Si el número de modelo de su conjunto de frenos aparece en la tabla a continuación, continúe con el **paso 2b**. Si el número de modelo no está incluido, no forma parte del aviso y puede devolverse al servicio

**Paso 2b.** Localice el registro de la fecha de fabricación en la etiqueta del conjunto de frenos. Si el conjunto de frenos se fabricó entre enero de 2022 y octubre de 2024, vaya al **paso 3b**. Si el conjunto de frenos no se fabricó durante el período de tiempo afectado, no es parte del aviso y puede devolverse al inventario para su uso en servicios/repares.

**Paso 3b.** Elija una de las siguientes opciones para abordar su inventario de conjunto de frenos afectado:

- Opción de clasificación: Utilice el Boletín de servicio 65 con el número de pieza de medición de pasa/no pasa 9600125 para clasificar los conjuntos de frenos. Cualquiera que pase el control de pasa/no pasa debe tener una marca de verificación verde en la bolsa y ser devuelto al inventario. Cualquier conjunto que no pase la verificación de pasa/no pasa debe marcarse con una **X roja** para que se devuelva a 3M para obtener crédito
- Opción Devolver todo: Si no va a clasificar los conjuntos de frenos y prefiere devolverlos a 3M, póngase en contacto con el servicio de atención al cliente de 3M para coordinar una devolución de material y recibir el crédito o el reemplazo del producto. No todas las opciones de reemplazo o corrección están disponibles inmediatamente en el momento de esta comunicación.

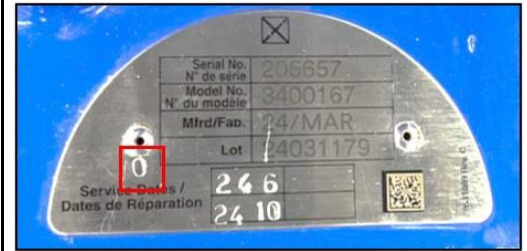
Las líneas de vida autorretráctiles selladas de 3M DBI-SALA® Blok™ que hayan pasado por la remediación tendrán un "0" marcado en la etiqueta de identificación metálica cerca del lote o la fecha de fabricación (ver imagen).

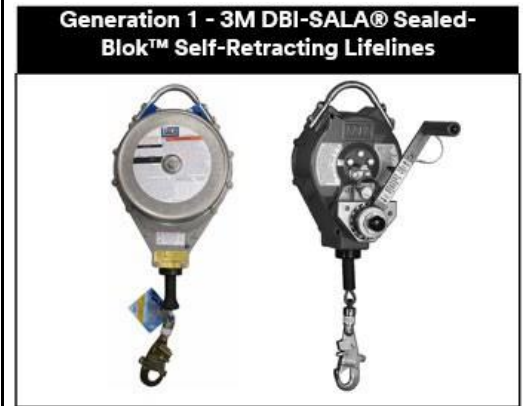
Las líneas de vida autorretráctiles selladas de™ 1.ª generación, producidas antes de 2015, tienen una carcasa diferente (forma de lágrima). No son parte del aviso y pueden continuar usándose y reparándose según las indicaciones.
