Se requiere una acción inmediata

Eslabones Rápido 1/4" 7530T- Quick Link 1/4"

La División de Seguridad Personal de 3M está emitiendo una "Parada de uso e inspección" para los elementos de amarre para posicionamiento con gancho estructural 3M DBI-SALA (REBAR HOOK)

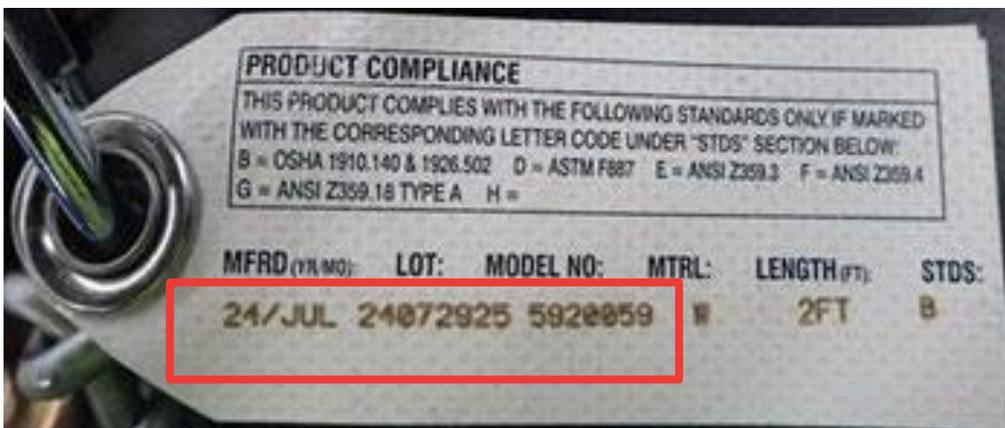
Figura 1: Fecha de fabricación y ubicación del número de modelo

1. Localice el número de modelo y la fecha de fabricación en la etiqueta de información del dispositivo (consulte la Figura 1). Si el número de modelo de su dispositivo aparece en el apéndice y se fabricó entre el 1 de junio de 2024 y el 31 de agosto de 2024, continúe con el paso 2. Los dispositivos con números de modelo que no figuran en el apéndice o que no se fabricaron durante el intervalo de tiempo afectado no se ven afectados por este aviso y pueden volver a estar en servicio.

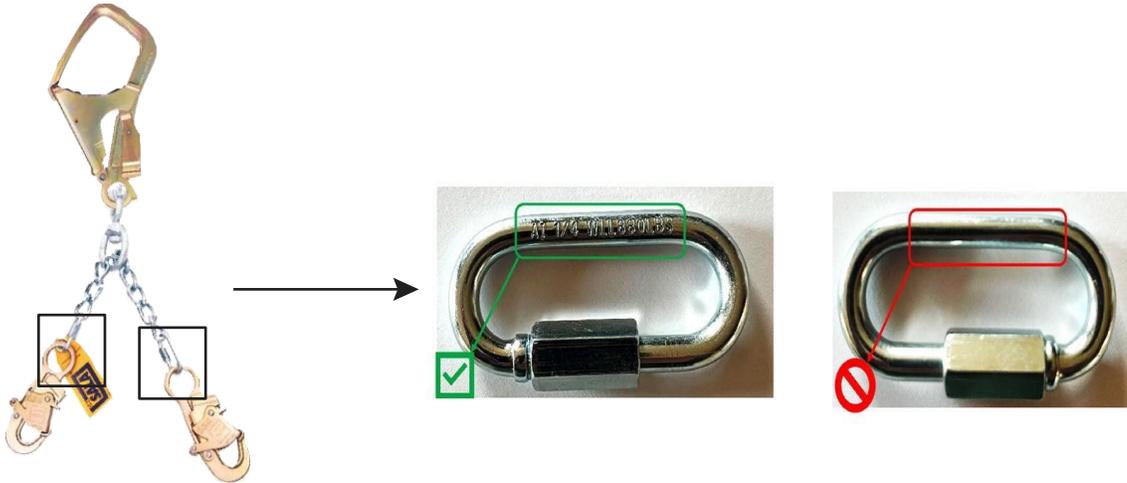
Figura 2: Eslabones rápidos estampados y sin estampar

2. Para eslingas posicionamiento con gancho estructural: Encuentre e inspeccione los eslabones rápidos conectados a los ganchos. Debe haber dos eslabones rápidos en cualquier modelo. Los eslabones rápidos afectados no tendrán ningún límite de carga de trabajo (WLL) marcado en ellos (consulte la Figura 2). Si AMBOS eslabones rápidos están marcados con "WLL 660LBS" o "WLL 880LBS", el producto no se ve afectado, puede seguir usándose. Si uno o ambos eslabones rápidos no están estampados, el producto se ve afectado. Continúe con el paso 3.

Verifique el eslabón rápido para ver si hay "WLL 880LBS" o "WLL 660LBS" estampados, las piezas sin estampado en ninguno de los lados están afectadas y deben retirarse del servicio.

3. Póngase en contacto con su distribuidor para devolver su producto y obtener un crédito a cargo de 3M.
